Trockenmauer im Gartendenkmal

Sanierung einer denkmalgeschützten Trockenmauer als Lehrstück, wie man es nicht machen sollte. Von Jutta Curtius

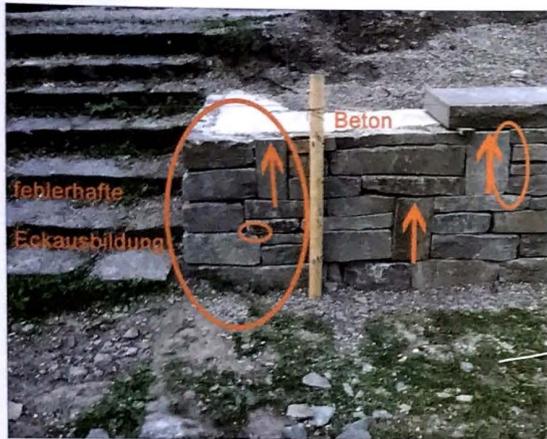
Falsch aufgebaute Ecken, Verlegung von Steinen gegen die natürliche Sedimentschichtung.

- Weitere handwerkliche Fehler wurden beim Mauerverband festgestellt:
- Verlegung von Steinen im richtigen Winkel gegen die natürliche Sedimentschichtung im Stein.

- Verwendung sehr kleiner Fundamentsteine.
- Falsch aufgebaute Ecken: Ecksteine müssen große Steine sein, die abwechselnd als Binder- und Laufersteine verlegt sind.

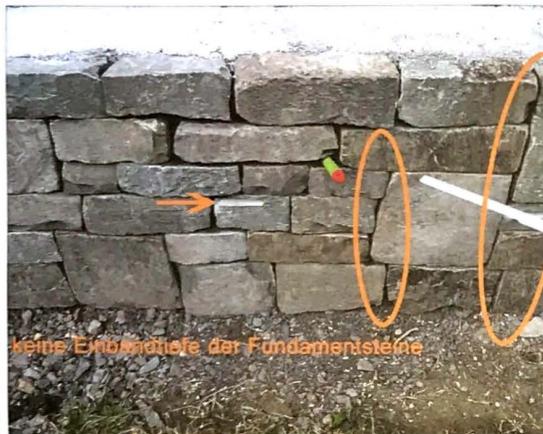
Die unterste Lage der Trockenmauersteine sind ohne Einbandtiefe im Boden waagrecht eingebaut worden.

Die unterste Lage der Trockenmauerfundamente, die sogenannten Fundamentsteine, sind ohne Einbandtiefe im Boden waagrecht eingebaut worden. Der notwendige Anlauf von mindestens zehn Prozent wurde in der Ansichtfläche abgeführt. Die Eckverbindungen weisen Gehringeschichten auf.

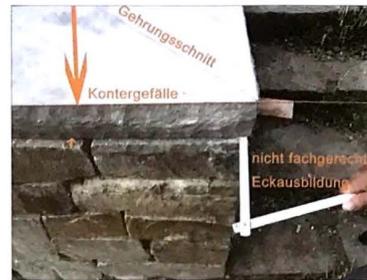
Ablaufendes Wasser fließt in das Mauerwerk der Ansichtfläche.

- Die Abdecksteine wurden mit einem Kontergefälle zur übrigen Mauer gesetzt. Da diese an manchen Stellen auch eine geringere Tiefe als das Mauerwerk erhalten wird, das ablaufende und abtropfende Wasser direkt in das Mauerwerk der Ansichtfläche abgeführt. Die Eckverbindungen weisen Gehringeschichten auf.

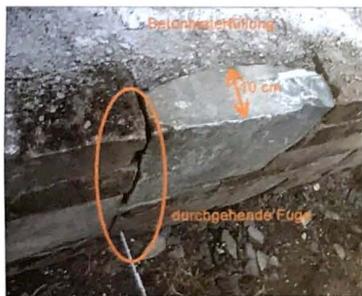
Durchgehende Fugen durch mehr als zwei Lagen.

- Steinlagen unterschreiten die Steinhöhe.
- Stoßfugen durch mehr als zwei Schichten.
- Hochkant gestellte Steine, deren Oberkante einen Maschinenschritt aufweist.

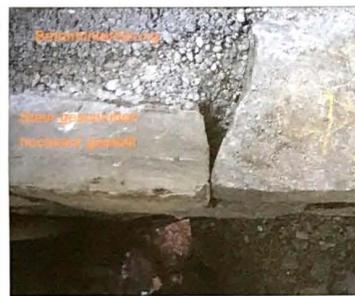
Betonhinterfüllung anstatt Hintermauerung.

Man riss die alte Mauer ohne Dokumentation ab und verbrachte die historische Substanz auf den Bauhof, um dann eine neue Mauer, mit neuen Steinen, in neuen Dimensionen und um zwanzig Zentimeter räumlich versetzt zu bauen. Die Betonhinterfüllung anstelle der Hintermauerung macht eine Bepflanzung nach historischem Vorbild nahezu unmöglich. Materialtreue, Formtreue und Authentizität wurden nicht beachtet, und als Abschluss wurde der ursprünglich blühenden Natursteinmauer eine Abdeckung aus geschichteten Sandsteinplatten aufgesetzt.

- Im oberen Bereich wurde die notwendige Hintermauerung mit einem Streifen aus Beton ersetzt. Auf diesem wurden mit einer partiell aufgetragenen punktförmigen Mortelschicht die Abdecksteine mit Holzkeilen in Lage gebracht und verklebt.
